# 口腔种植并发症与失败原因的分析思路与探讨

The complications and failed dental implants in the clinic.  
What is the reason? and related evidence – based analysis

黄远亮

上海市口腔临床质量控制中心

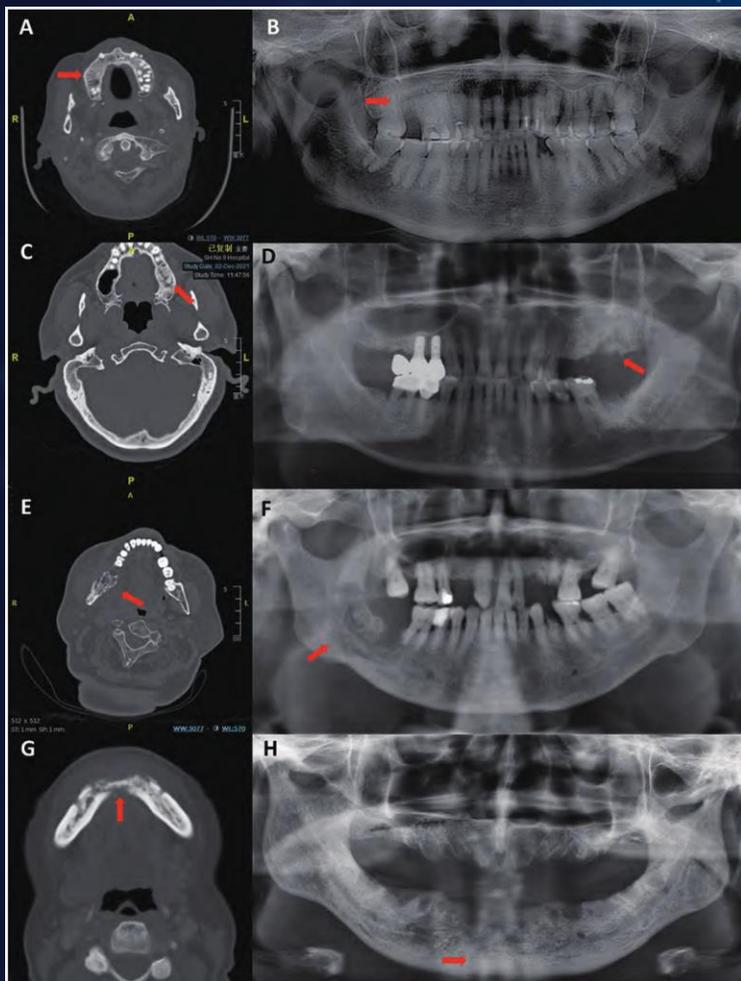
MRONJ 不同阶段的影像学表现，红色箭头所指处为病灶区域。

A、B. 疾病早期阶段，右侧上颌后牙根尖区牙槽骨骨质密度轻微增高；

C、D. 左侧上颌后牙根尖区牙槽骨骨质密度不均匀，部分增高，部分密度降低，可见死骨形成；

E、F. 右侧下颌后牙区部分牙槽骨缺失，骨质密度降低明显，死骨边界欠清晰；

G、H. 下颌前牙病变区域牙槽骨高度显著降低、骨质缺失，边界不清，出现病理性骨折（图H红色箭头所指透亮线处）

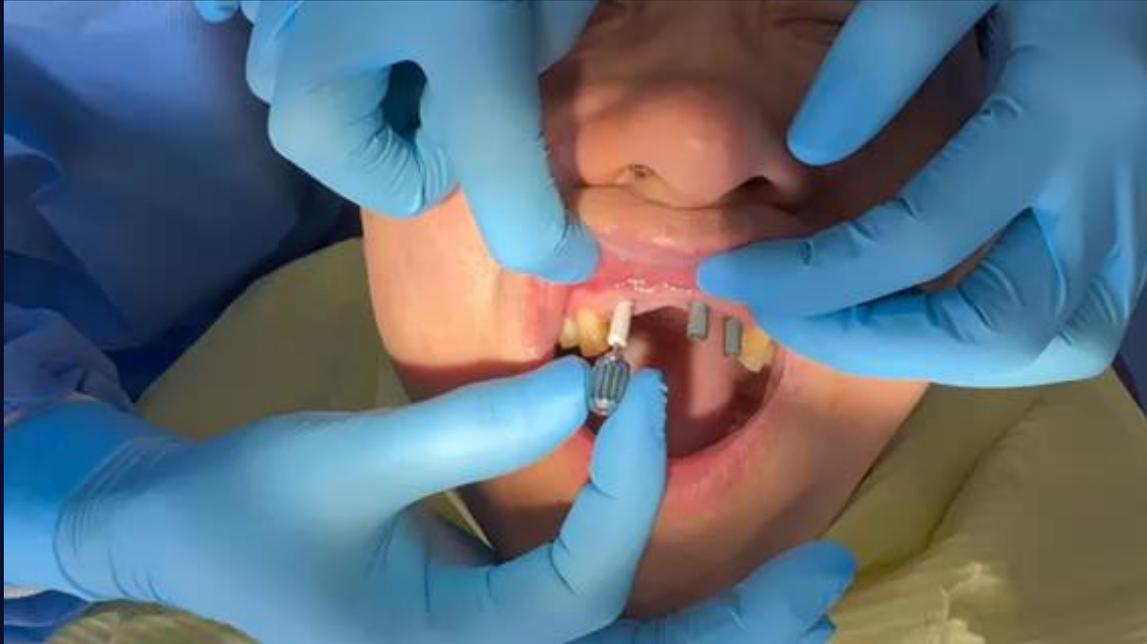
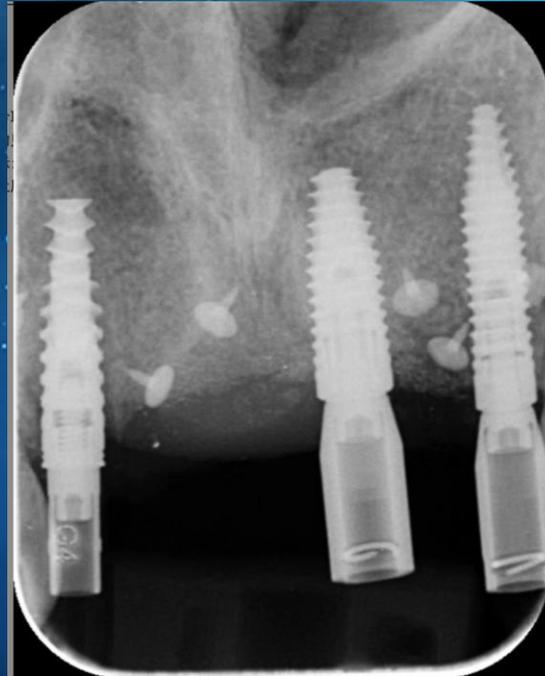
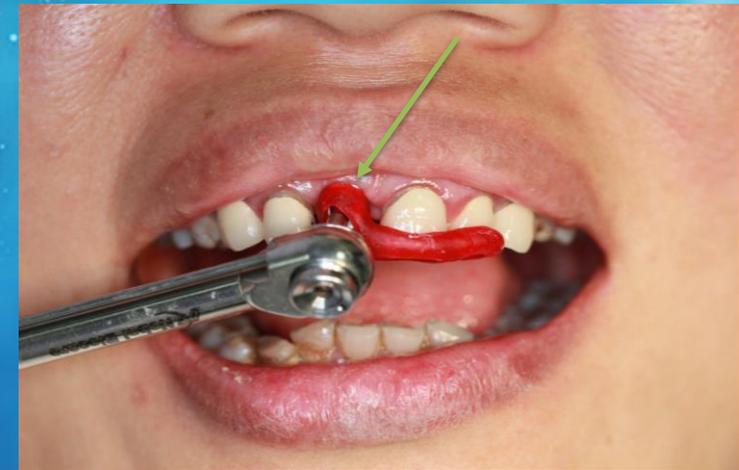
中央螺栓 (基台螺丝)

扭矩过大有可能导致种植冠旋转 (抗旋结构植体与冠一起旋动)

- 种植医师对各个种植体系统扭矩控制的要求认知不足
- 临床操作粗暴，未按该种植体说明书要求控制扭矩
- 种植体和或基台螺丝的固位**扭力计**诸如扭力扳手、种植机扭矩控制未能保养、校验或年久失修

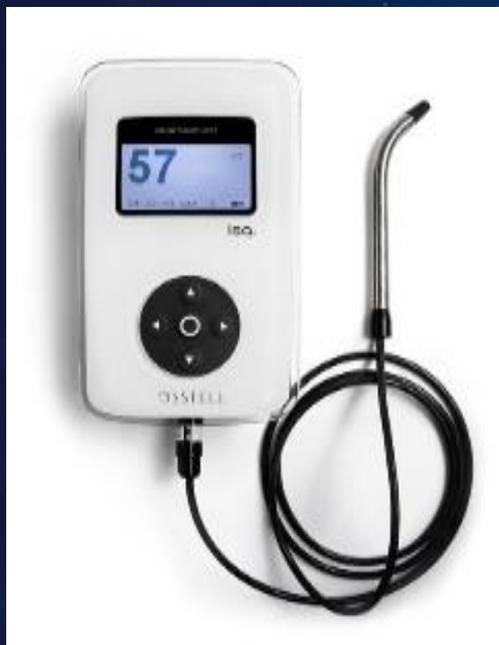
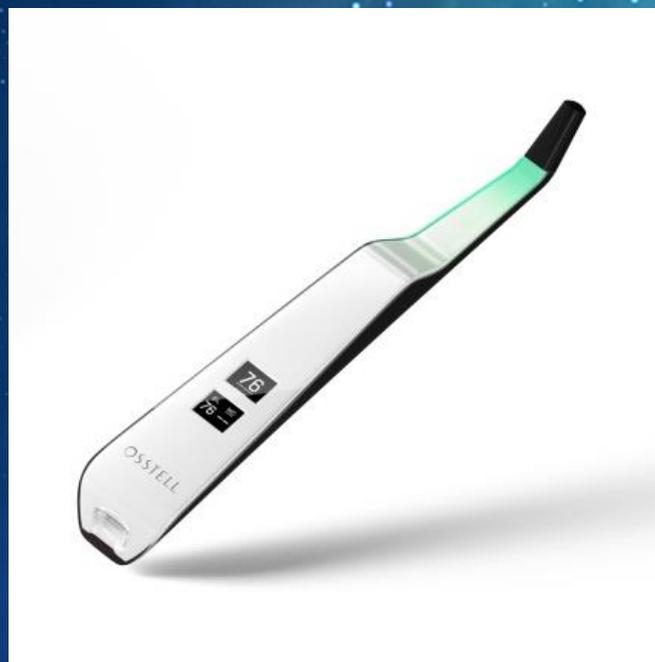
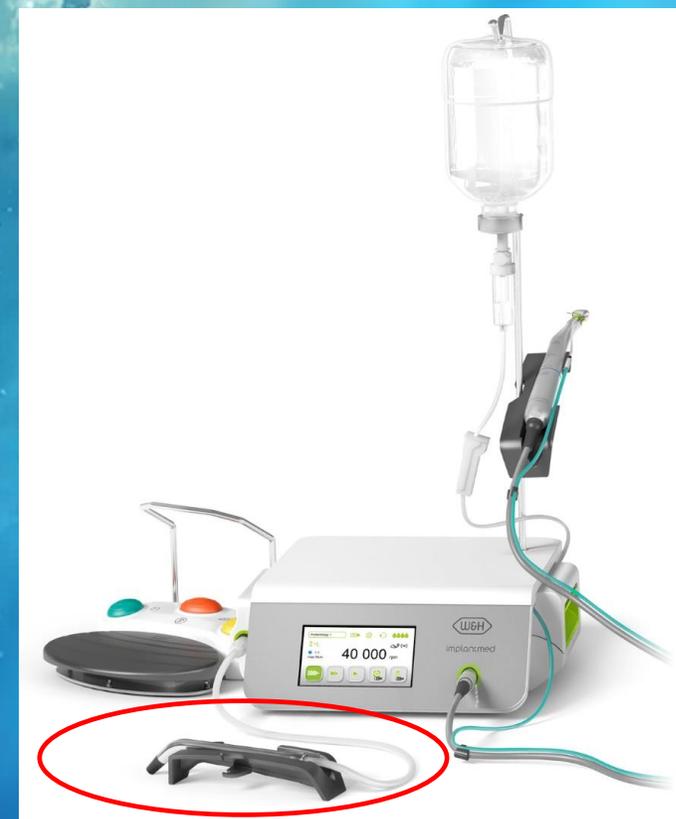
# 植体动度测量仪 (OSSTELL/ISQ)

有线

无线

SI-1023 种植机 - 智能模块组  
(Osstell ISQ Module ISQ测试功能)

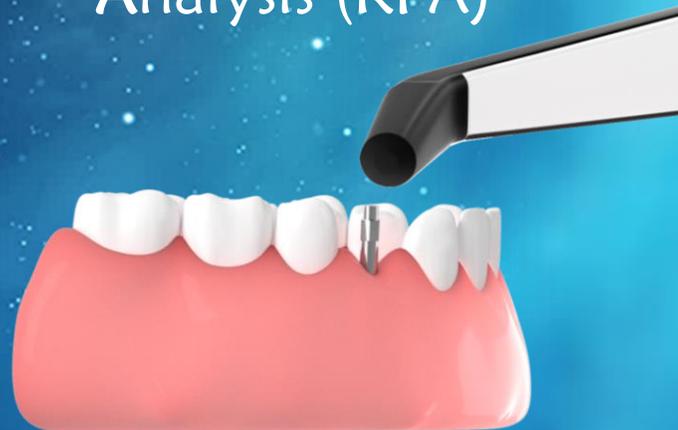
## 共振频率分析

Resonance Frequency Analysis (RFA)

- 可重复测、客观、非侵入
- 全方位测量植体稳定性
- 用于植入时以及后期随访时监控骨整合的程度，以决定何时安全放入最终修复体

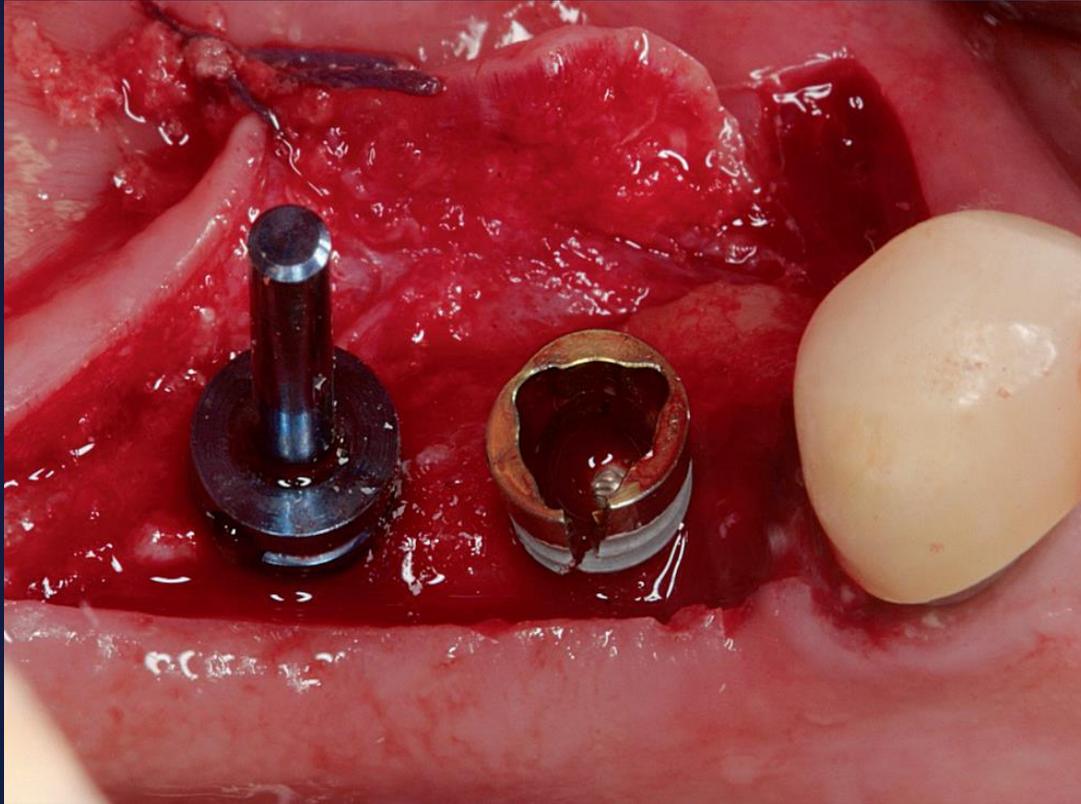
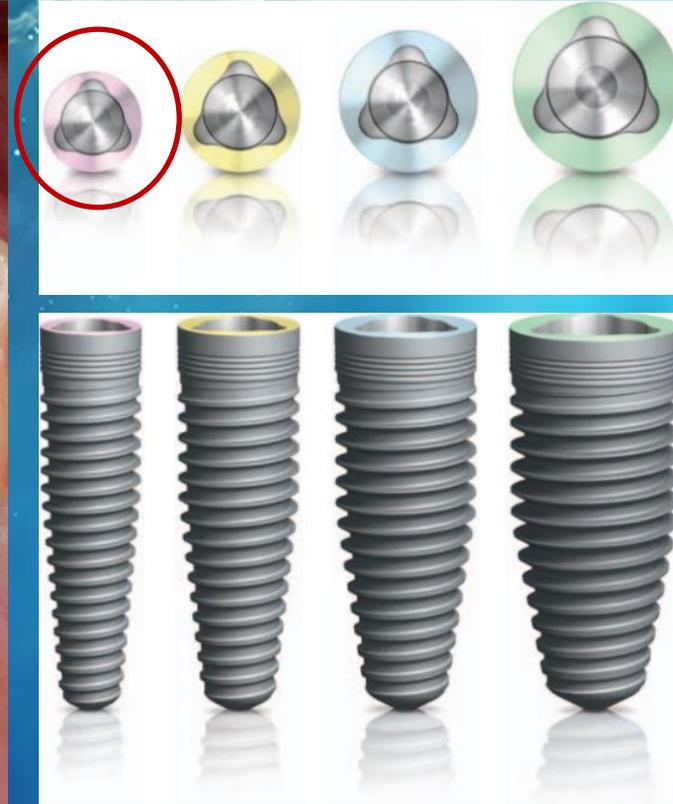
# 种植体肩台破裂的临床病例

A tapered implant with a trilobe internal hex has a thin outer wall at the crest module and **increased insertion torque** may result in outer body wall fracture. (Nobel BioCare, CA.)

- 种植体设计缺陷
- 扭矩控制不当
- 未按操作手册执行

- 即刻取出、再种植或择期种植 / GBR
- 方法：
  - ① 微创挺出
  - ② 环锯取出 (损失骨量)
  - ③ 裂钻切割分片取出

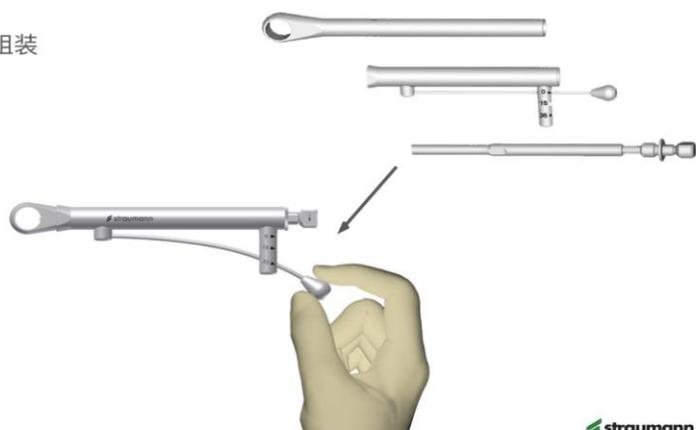
## 扭力控制器

### ● 组装

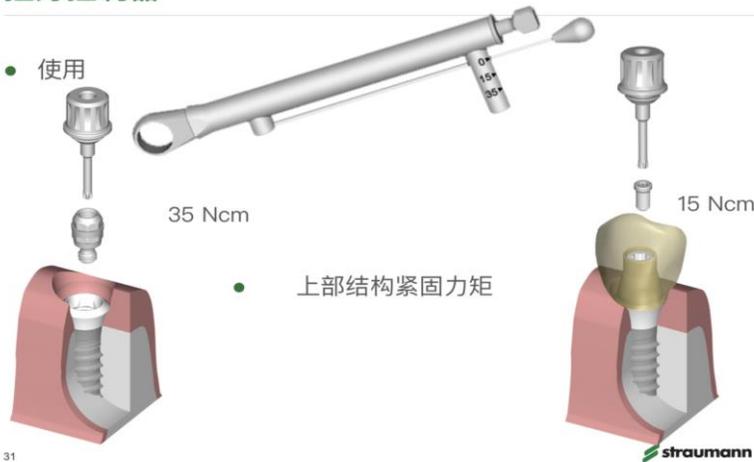
## 扭力控制器

### ● 使用

系列	TL SP (美学种植体, 颈部1.8mm)	BL	SLActive BLT
一级螺丝	35Ncm		
二级螺丝	15Ncm

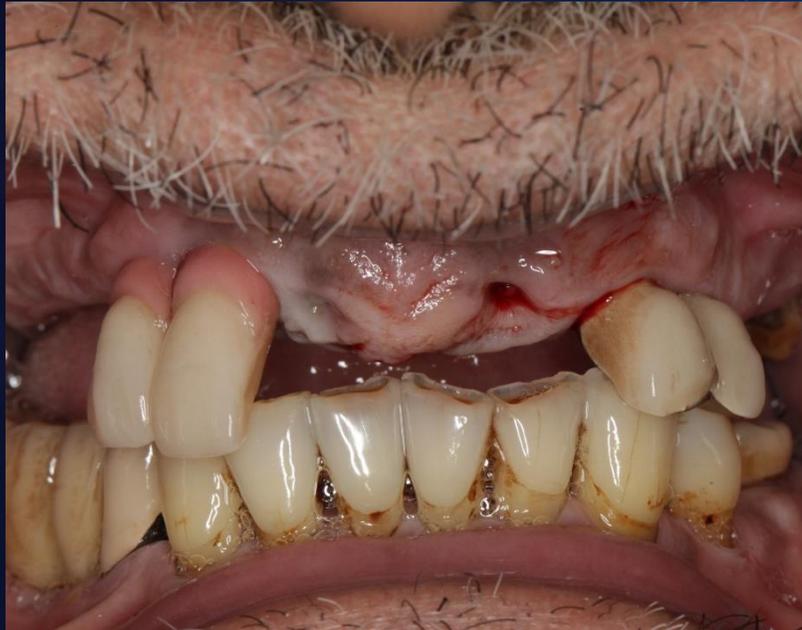
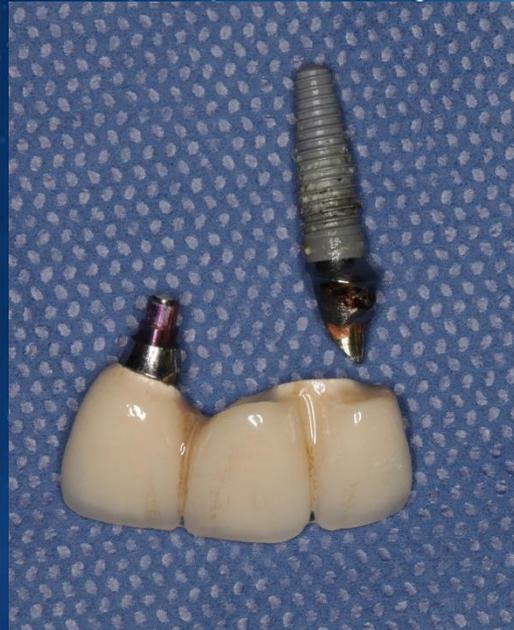
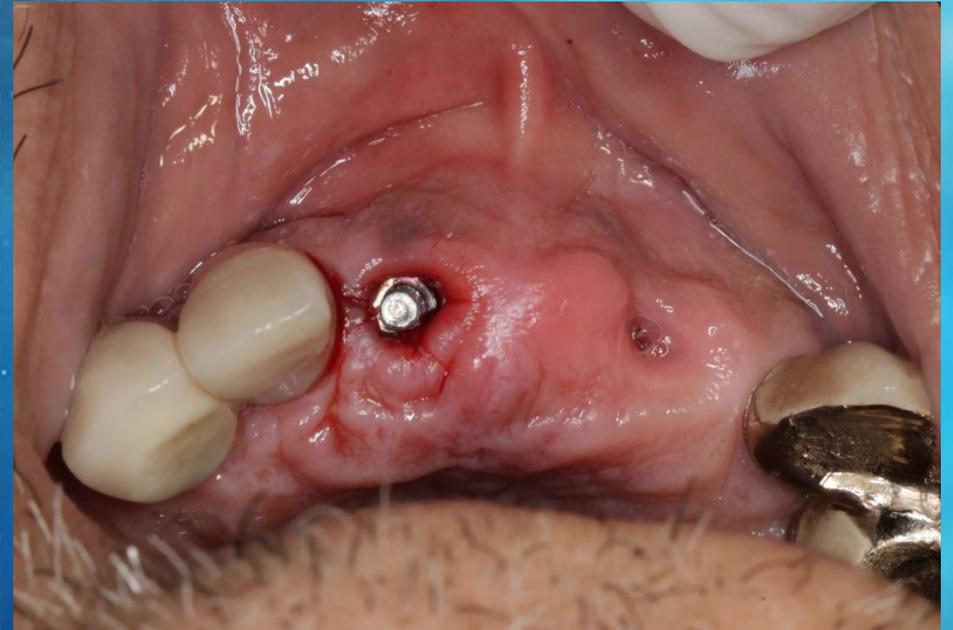
石井秀明，男，56岁。前牙种植冠桥修复8年、松脱一周

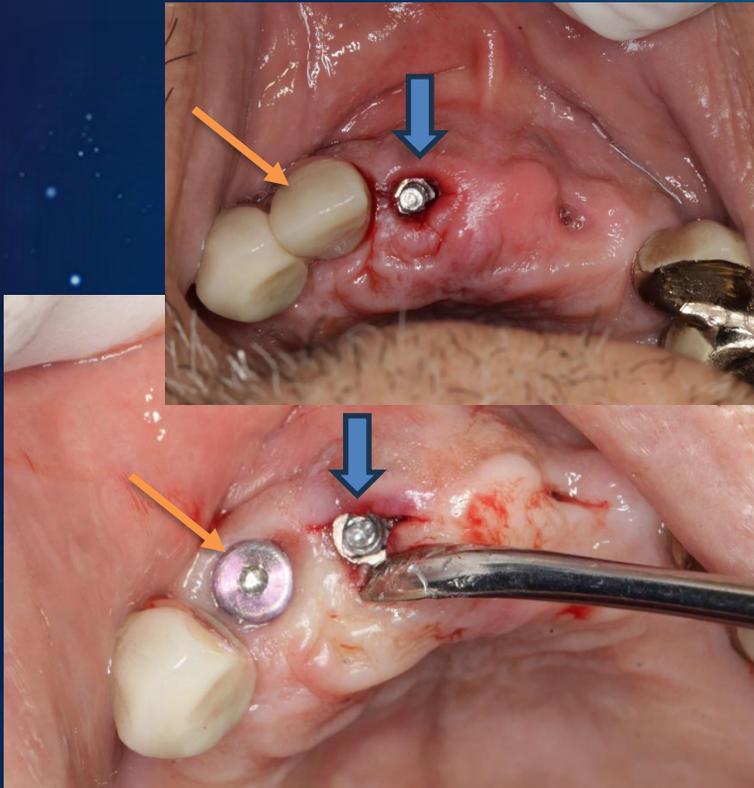
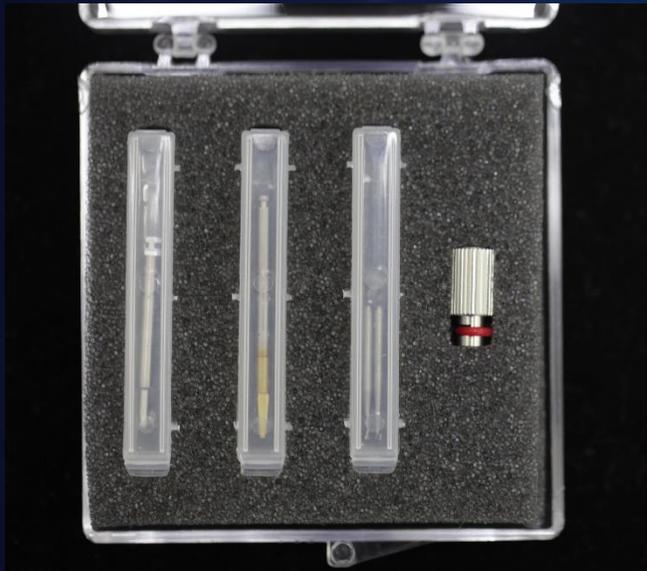
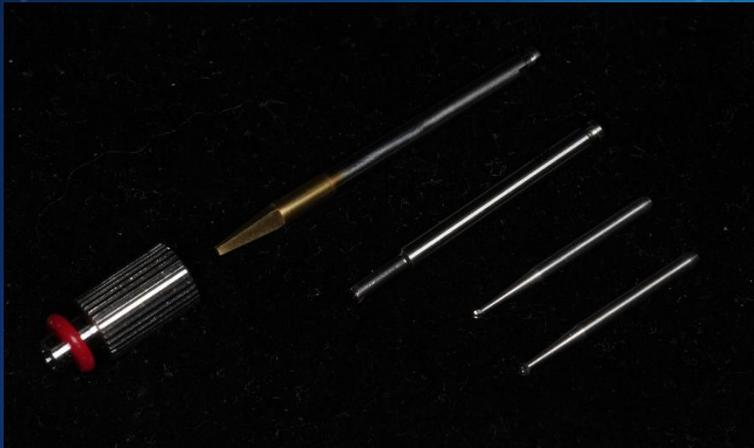
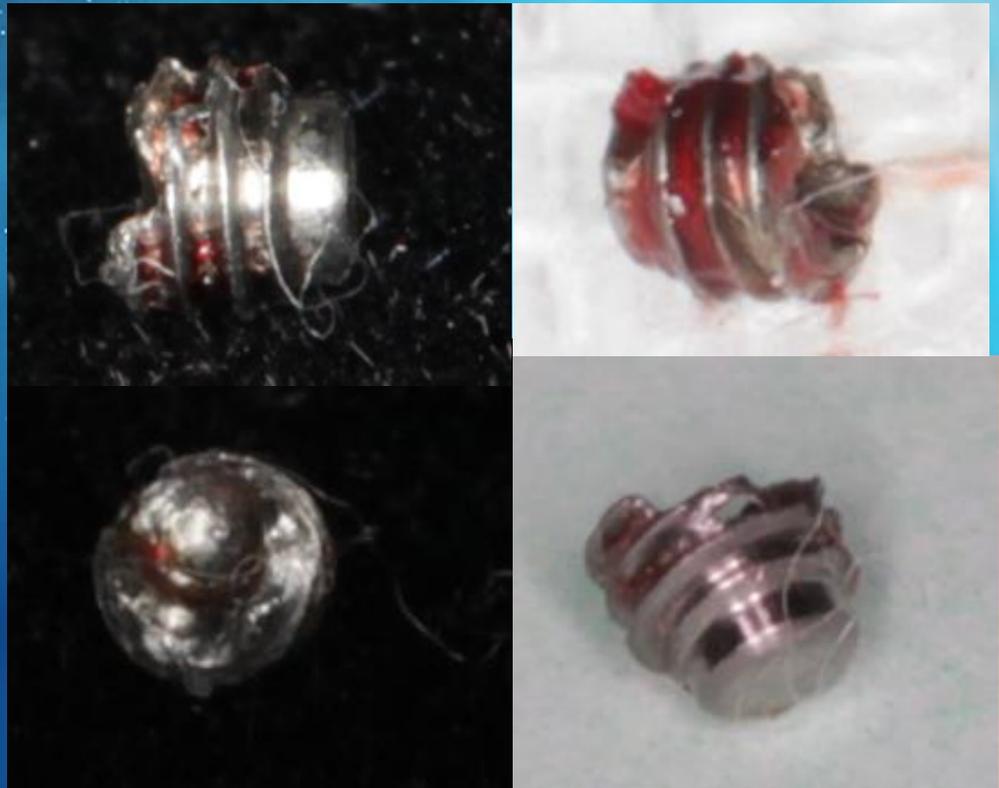
## 临床分析与处理 (Screw Removal Kit)

取出折断的中央螺丝花费了30分钟

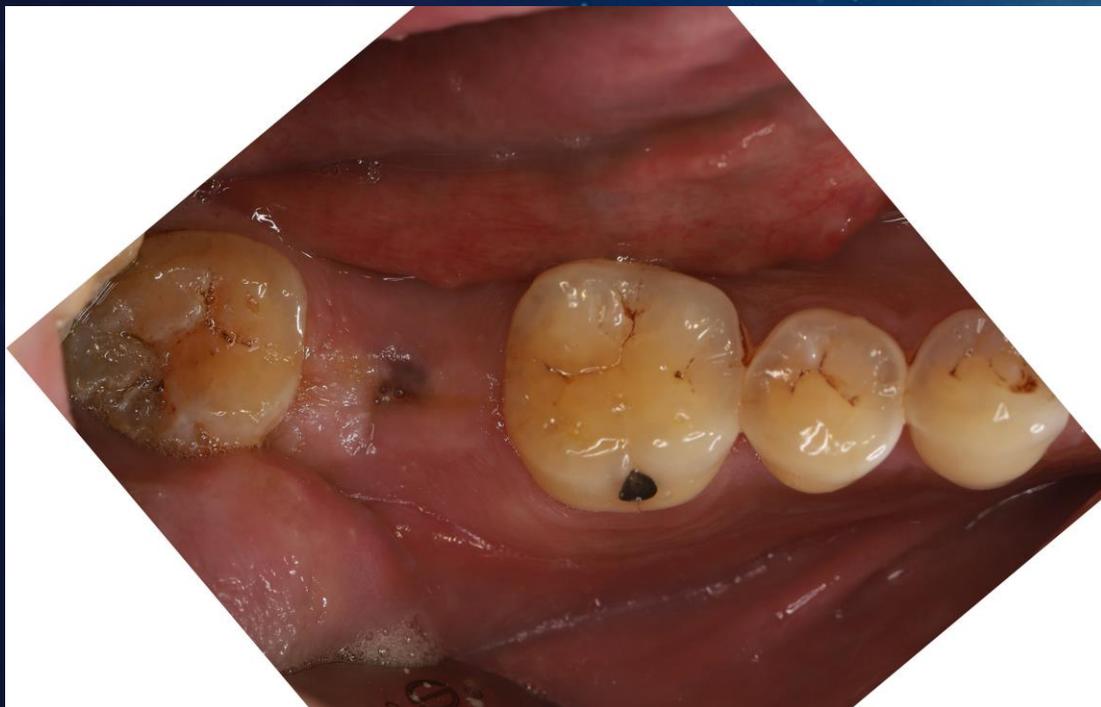
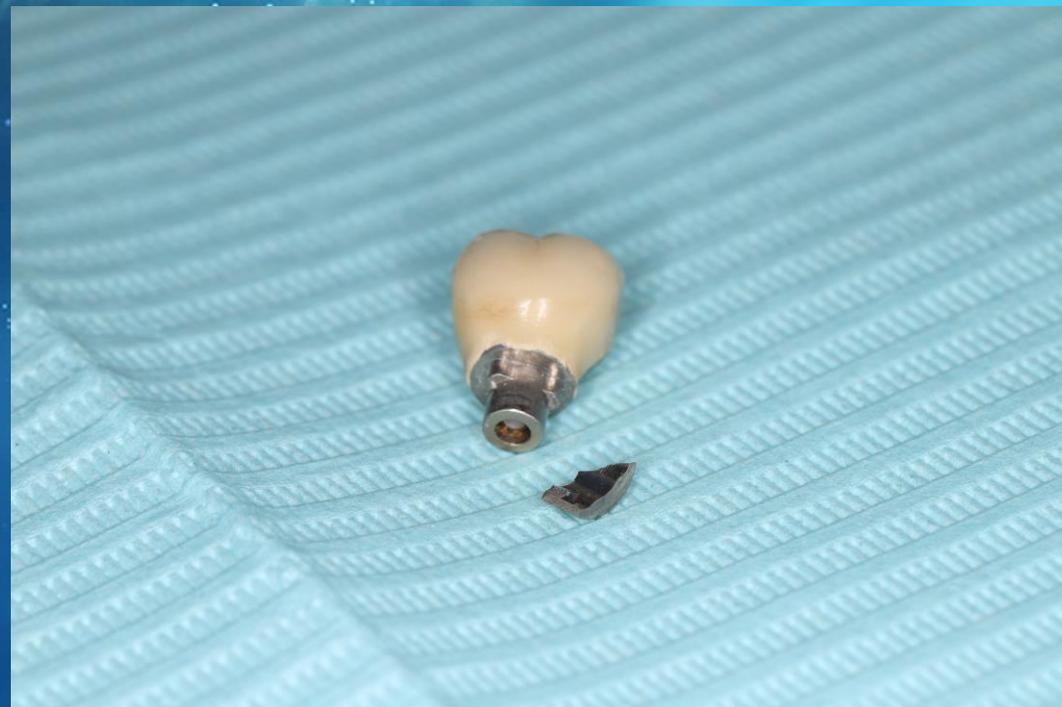
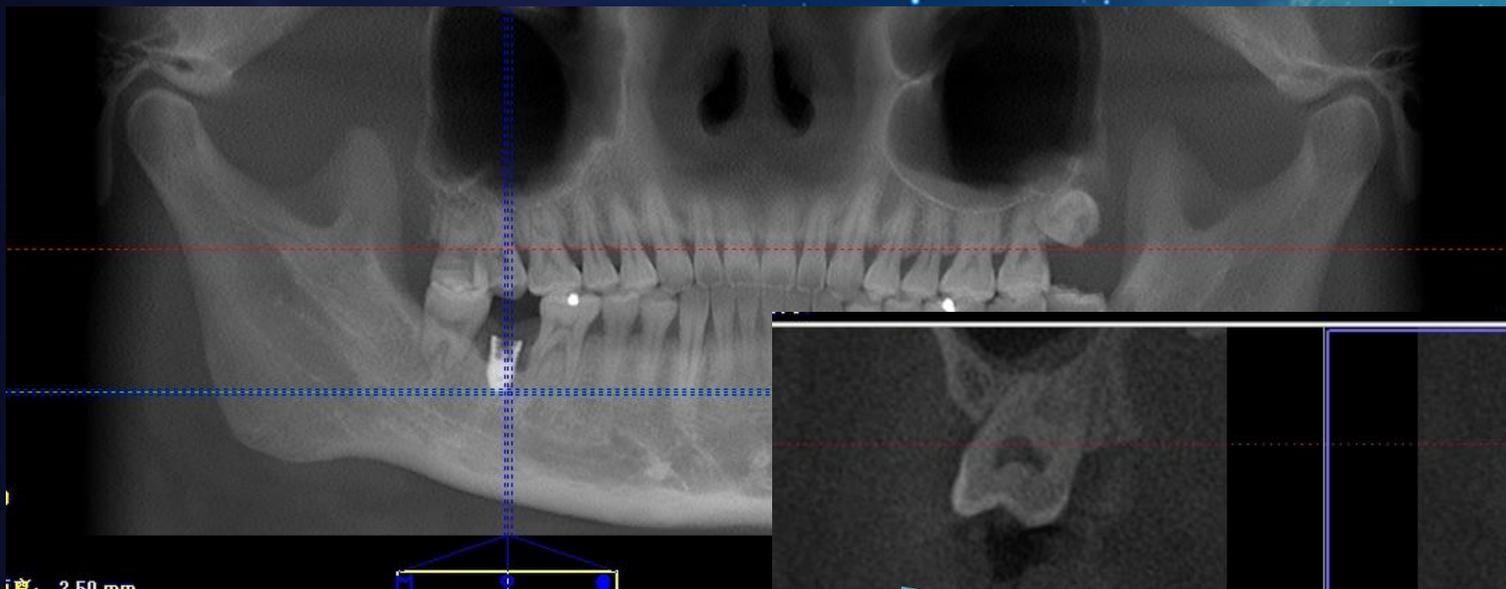
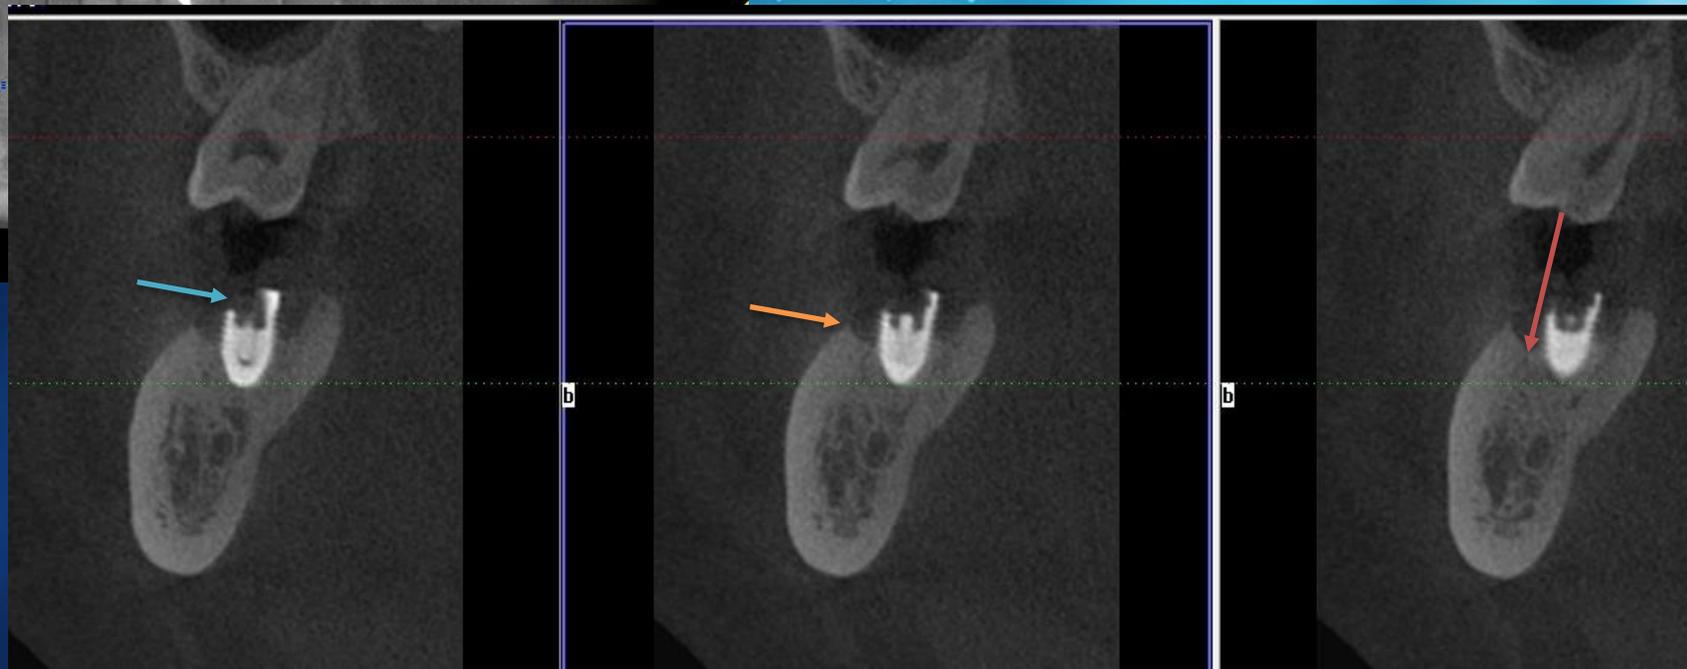
王某，男，42yo, 47种植修复后6年  
冠松动1周急诊

失败种植体信息: Nobel Groovy 三通道  $\varnothing$  6.0

王某, 男, 42yo, 47种植修复后6年折裂

1周前发现, 种植冠连同基台脱落  
1个月前有松动感觉...

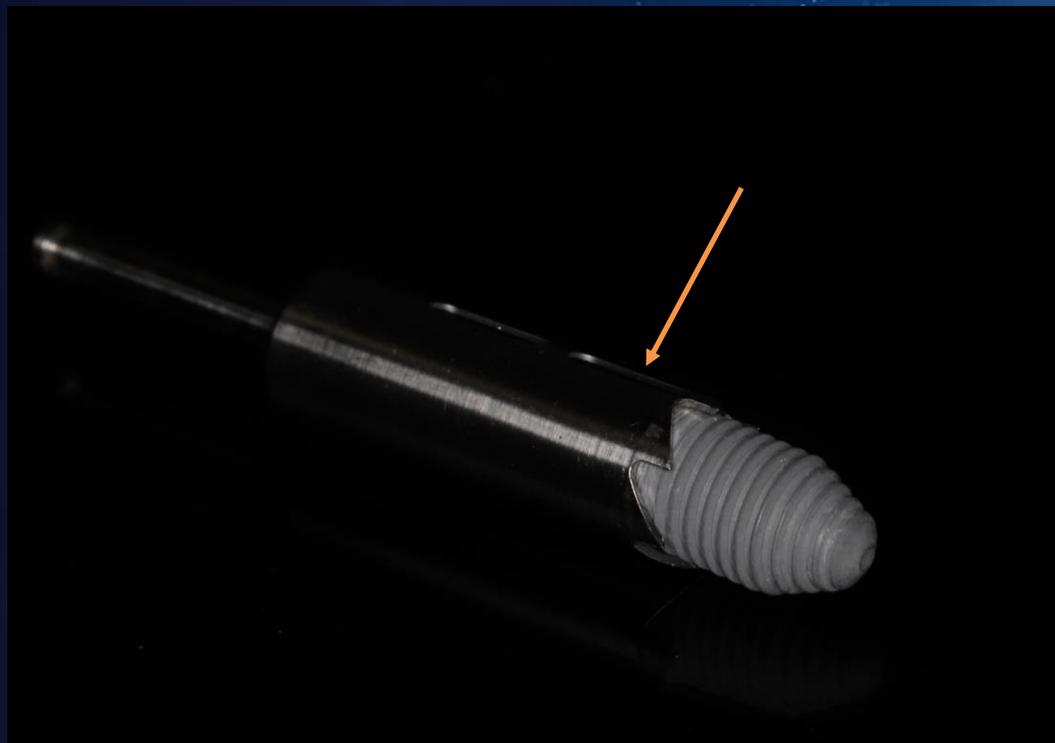
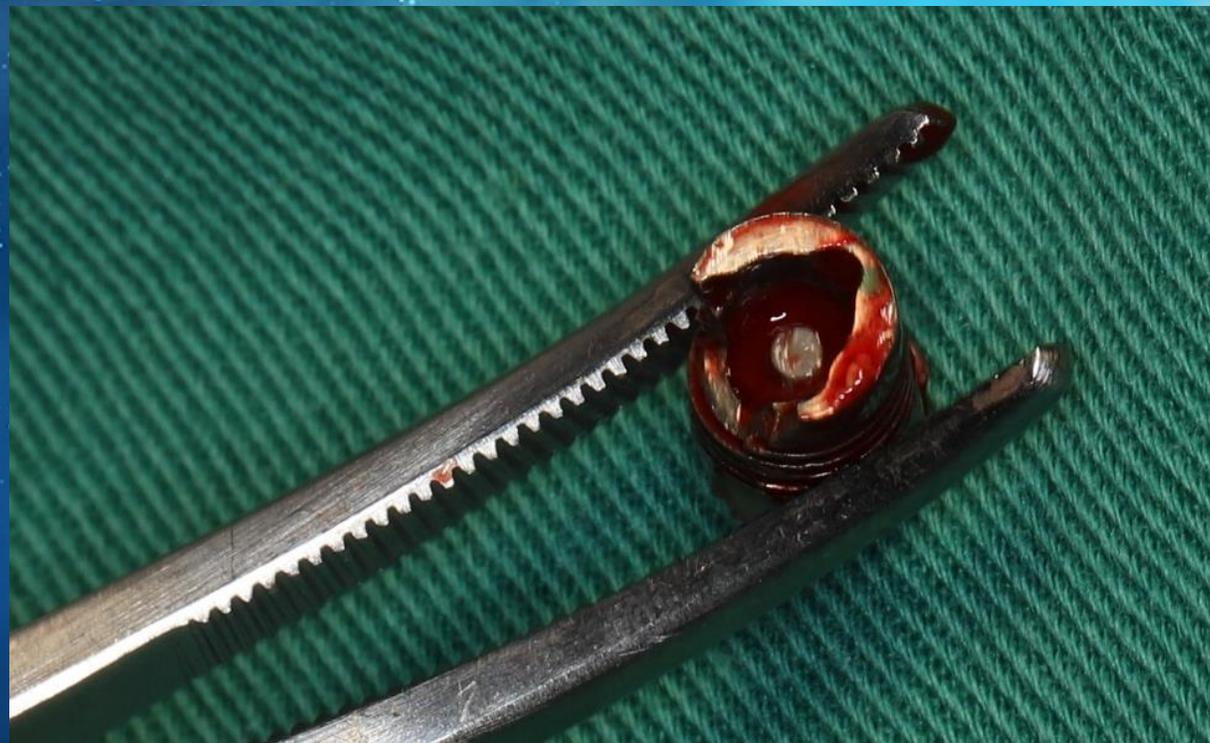
王某，男，42yo, 47种植修复后6年折裂

1周前发现，种植冠连同基台脱落  
1个月前有松动感觉...

**处理：选择内径大于种植体外径的骨环锯取出**

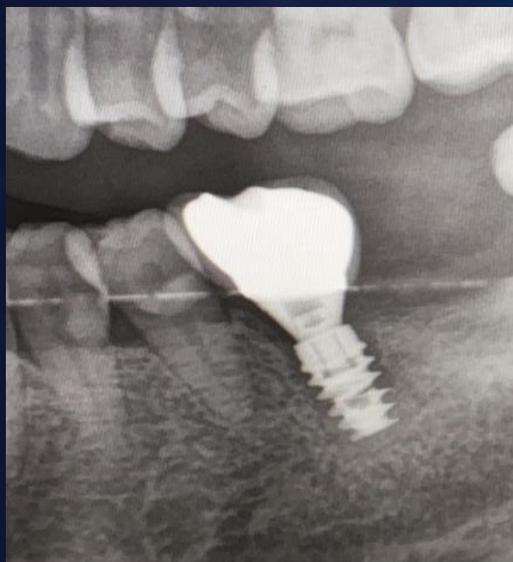
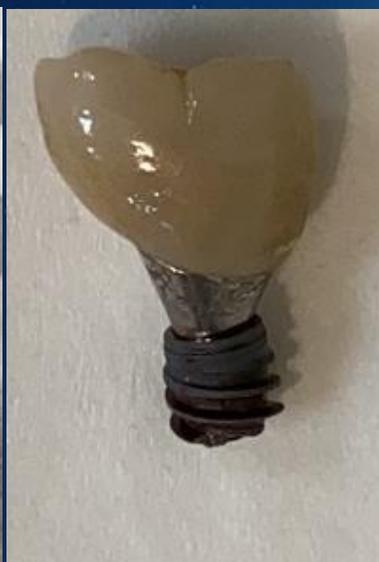
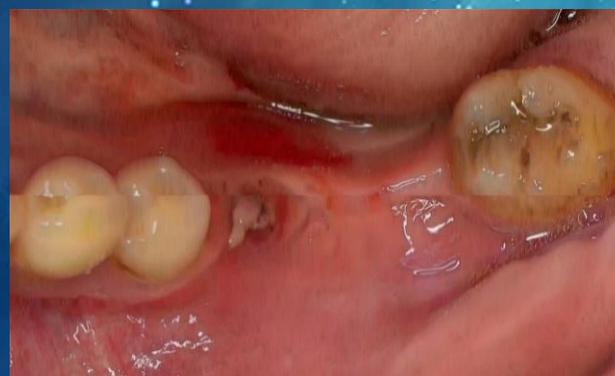
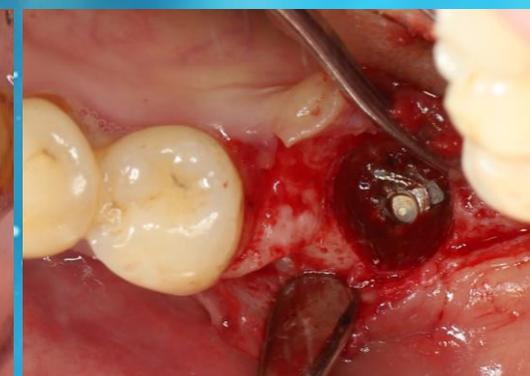
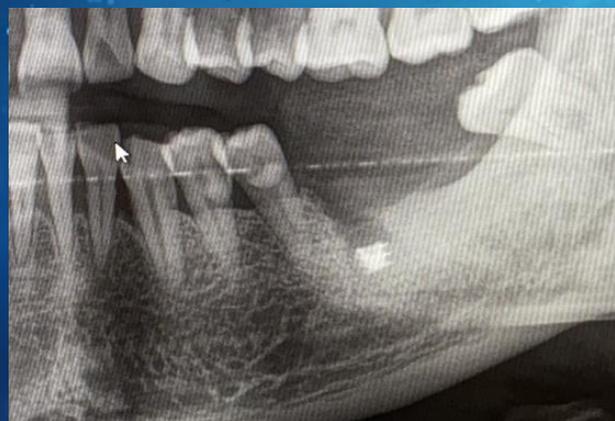
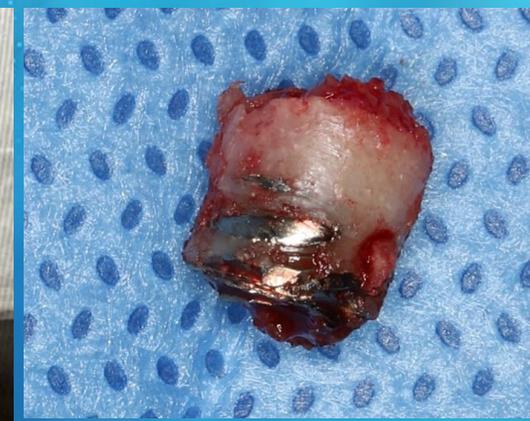
# 谭某, 男, 39yo, 36种植修复后5年折断

失败种植体信息: NobelActive 内六角  $\varnothing 5.0$

冠松动伴咀嚼不适2周  
折裂根段种植体残留骨内

基台中央螺丝和种植体折断

处理: 选择内径大于种植体外径的骨环锯取出
